### АКТ

обследования состояния внутренних осмотров верхних и нижних коллекторов  
Ø159мм передвижной котельной установки  
марки ПКН-2М (мини котел).

от 22.04.2014 г.

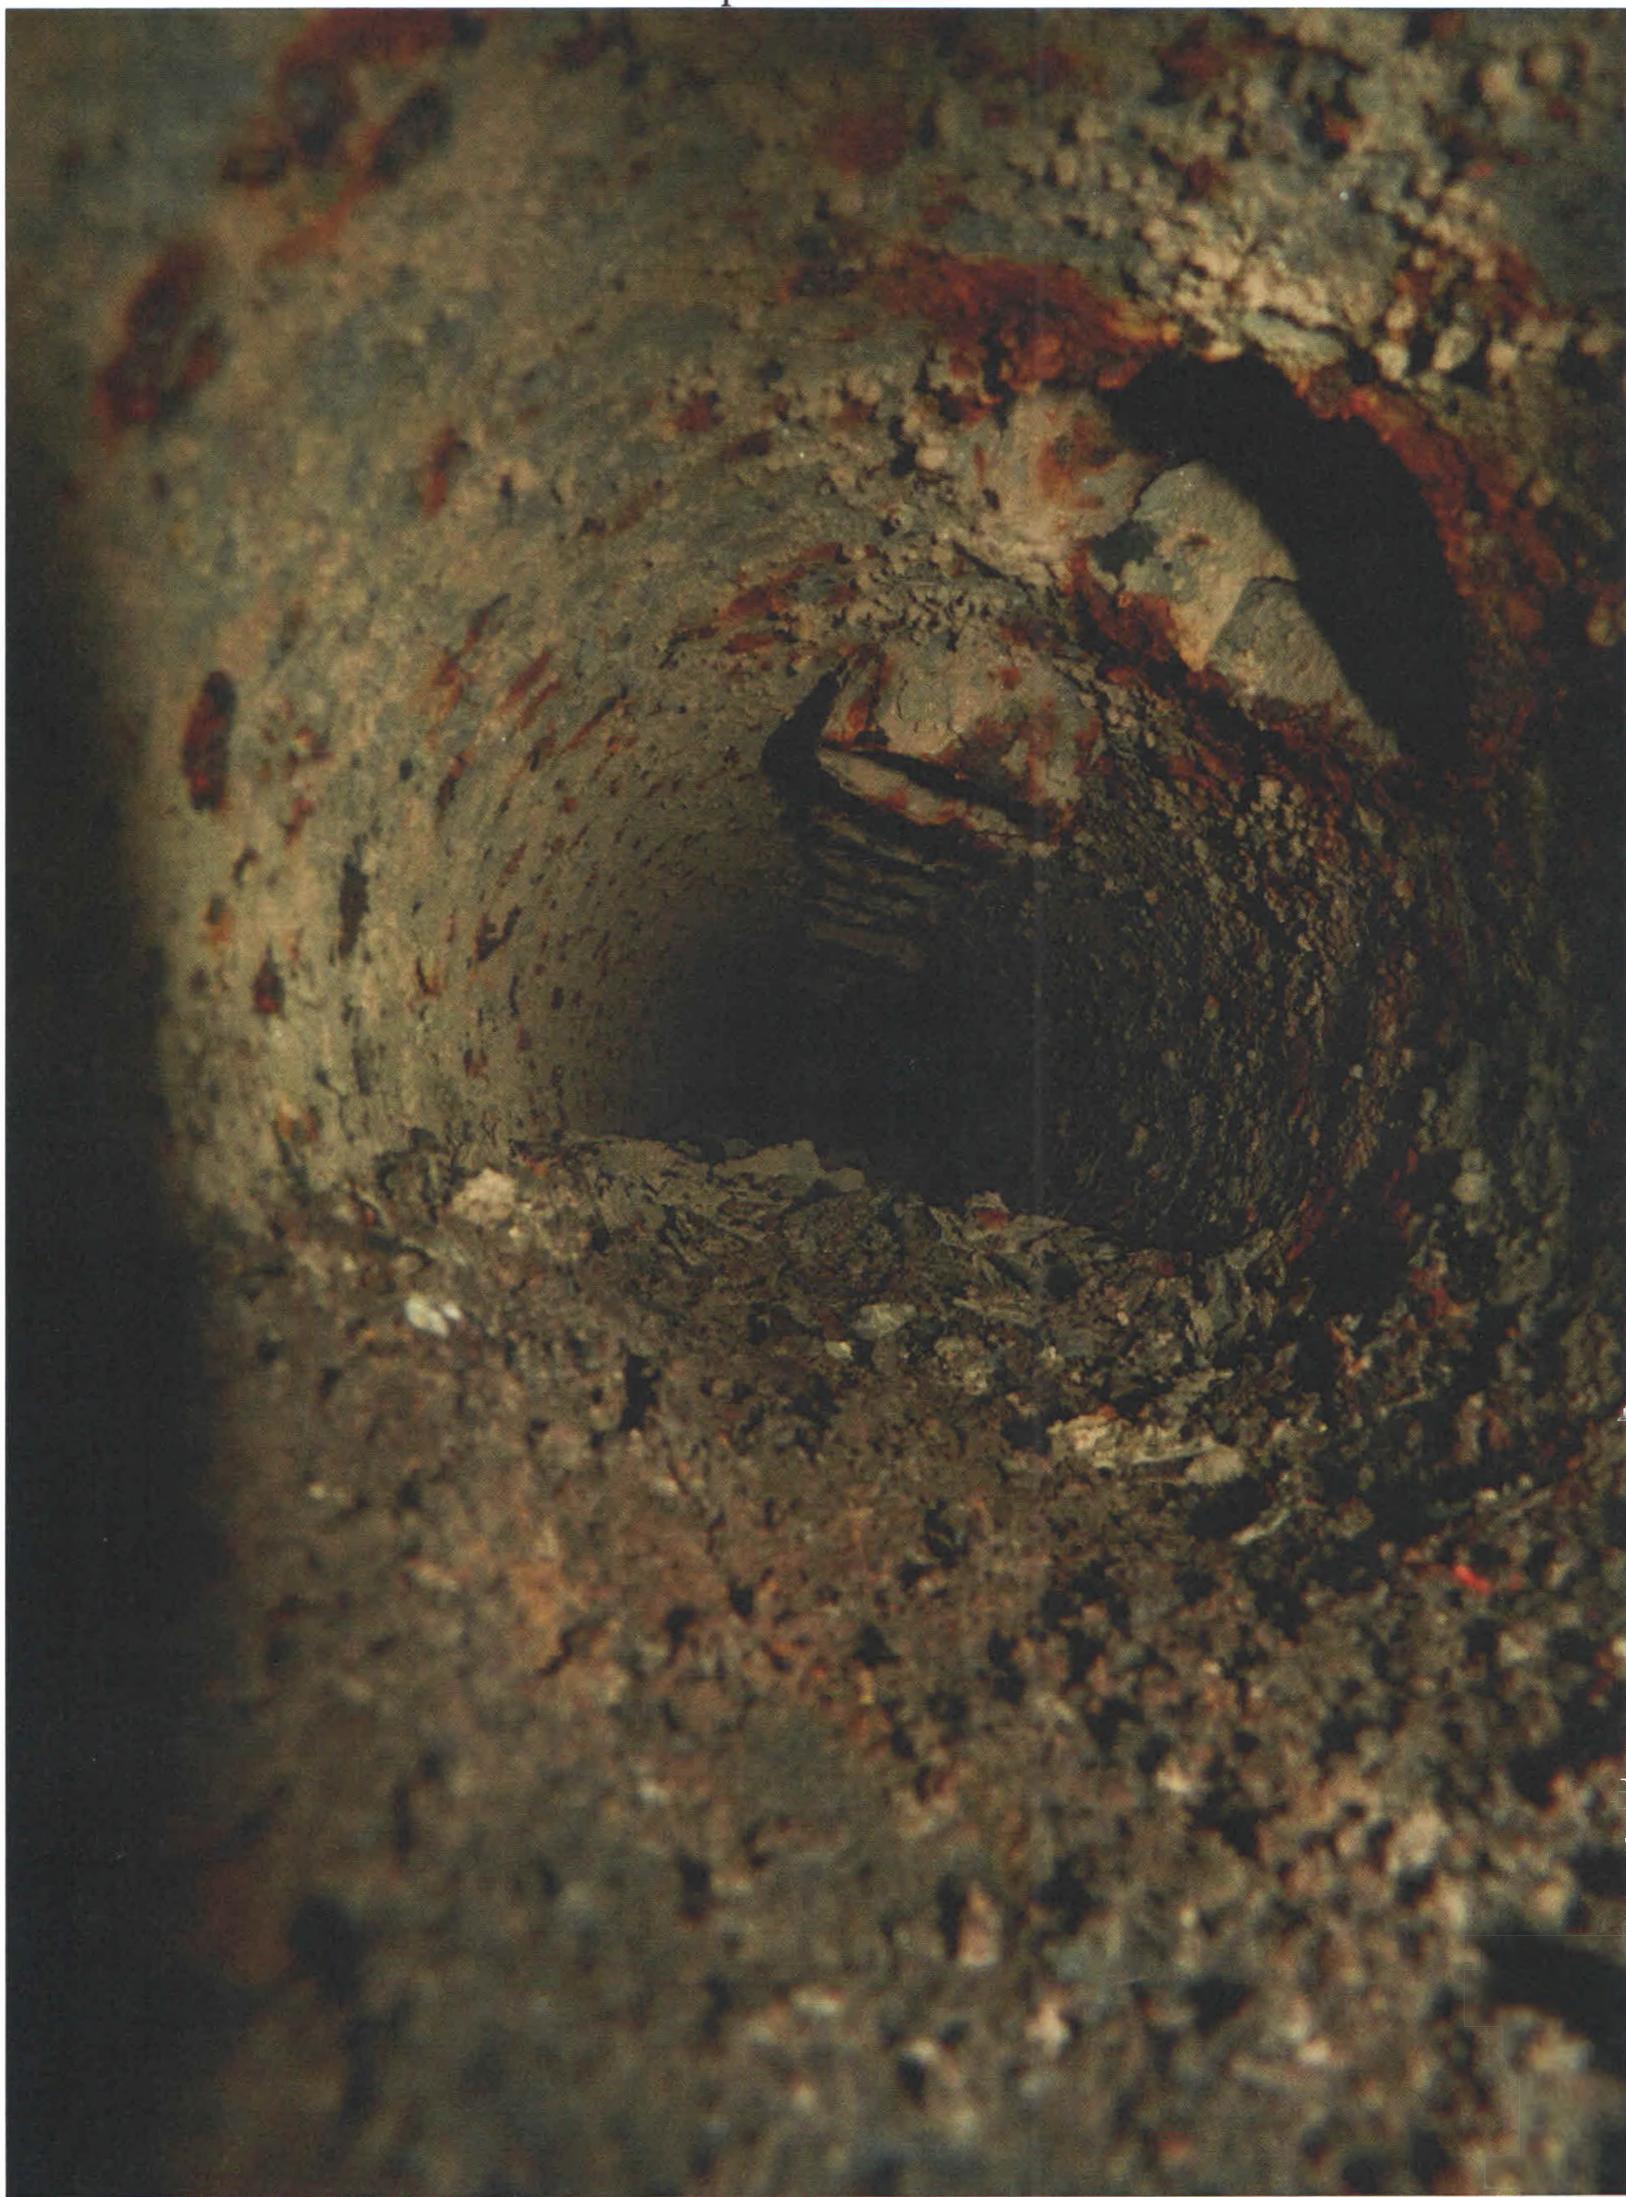
В результате вскрытия верхних и нижних коллекторов Ø159мм визуально определили следующее: на внутренней поверхности верхних и нижних коллекторов обнаружены местные язвенные повреждения, неравномерный, толстый, рыхлый белый слой отложений.

**Фото 1 – Нижний коллектор Ø159мм передвижной котельной установки марки ПКН-2М (мини котел)**

По результатам визуального контроля согласно РД 03-606-03 «Инструкция по визуальному контролю», РД 34.17.446-97 «Методические указания по техническому диагностированию труб поверхностей нагрева паровых и водогрейных котлов» верхние и нижние коллектора Ø159мм передвижной котельной установки марки ПКН-2М (мини котел) необходимо производить очистку от отложений, накипи и ржавчины в целях предотвращения и развития коррозии на стенках.

На основании вышеизложенного комиссия пришла к выводу, что необходимо произвести очистку накопившихся отложений, накипи и ржавчины в целях продления срока дальнейшей эксплуатации и предотвращения развития коррозионных повреждений.

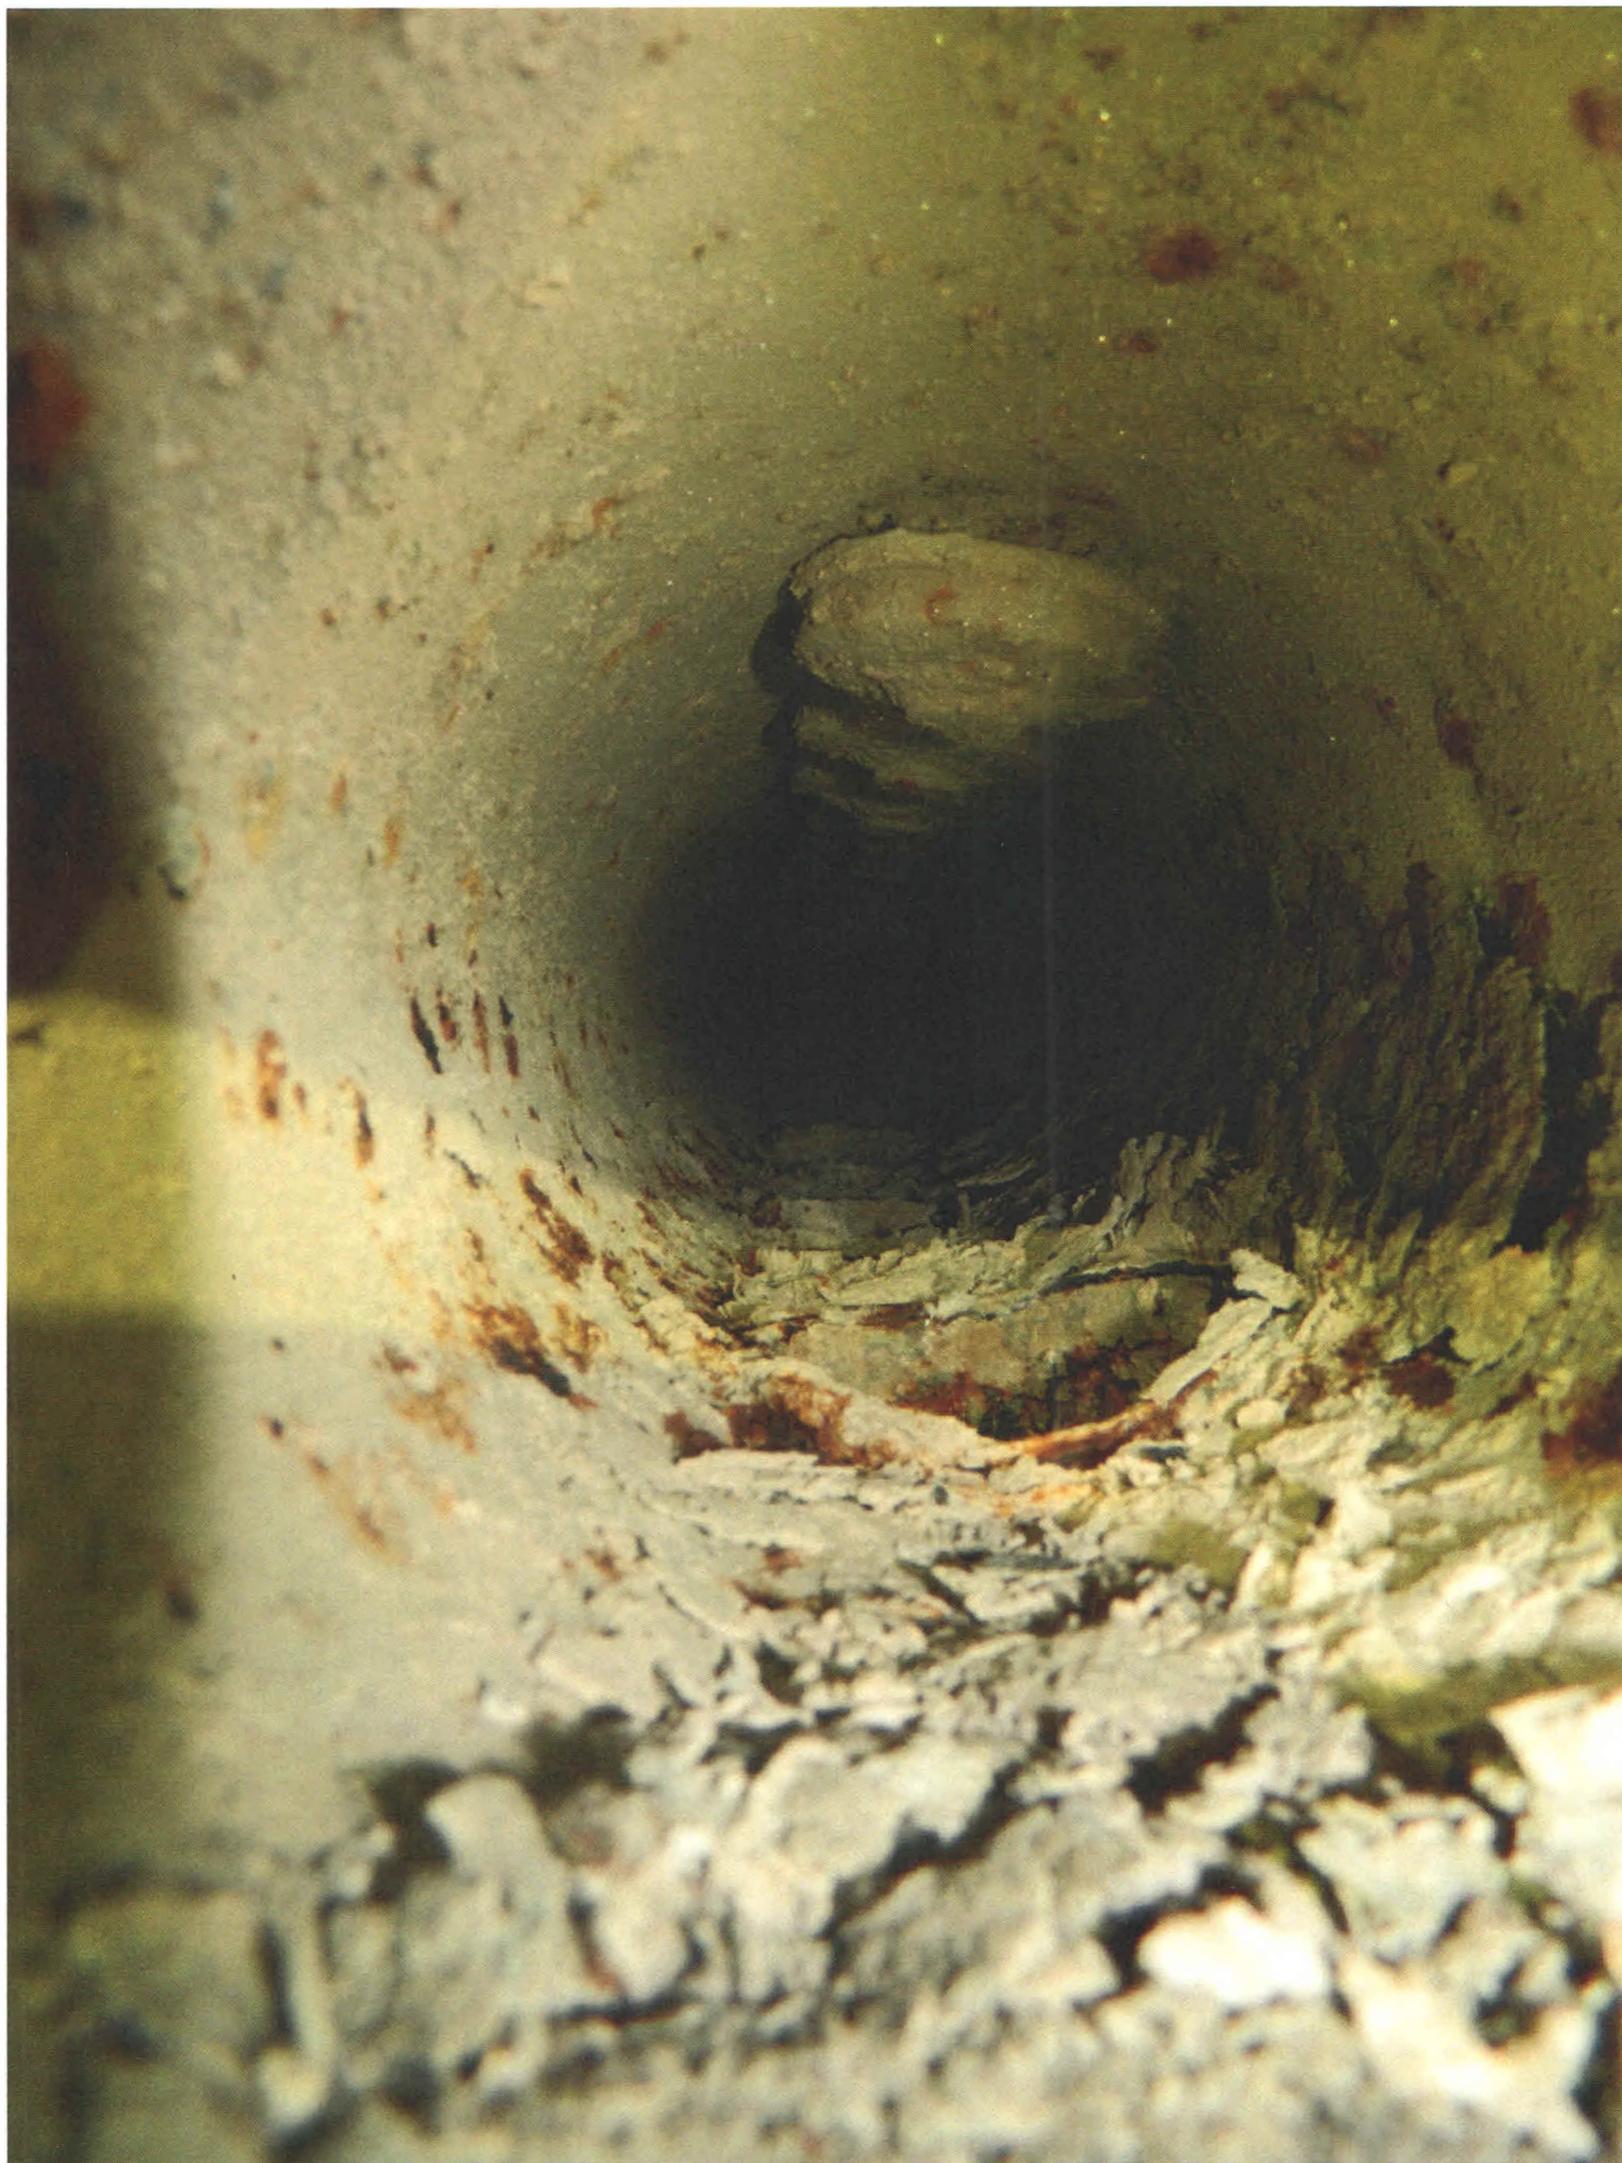
**Фото 2 – Верхний коллектор Ø159мм передвижной котельной установки марки ПКН-2М (мини котел)**
