**ПРОТОКОЛ**  
выполнения опытной безразборной гидрохимической промывки  
внутритрубного контура ПСВ-315  
на объекте ПАО «ТГК-1» филиал «Невский» Автовская ТЭЦ-15  
СПб, ул. Броневая, 6

18 января 2018г.  
г. Санкт-Петербург

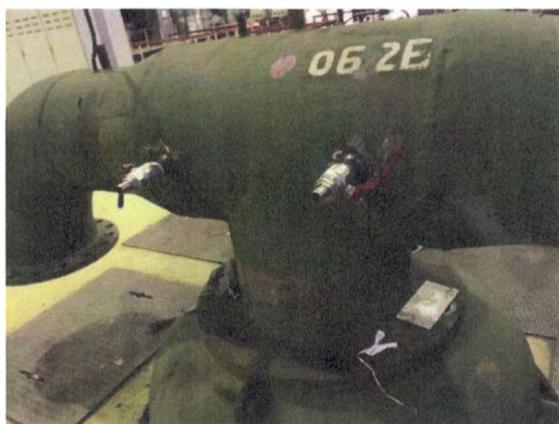
- 3.1. Определено место подключения промывочного оборудования и смонтированы два штуцера на верхней крышке бойлера:

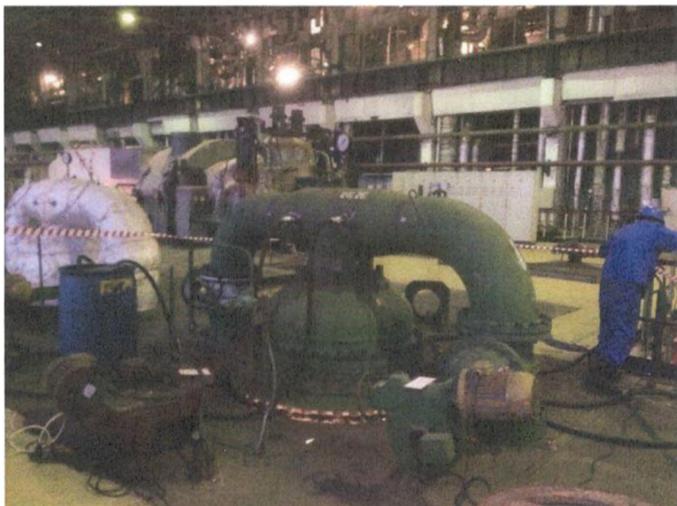
### 3.2.1. Подключение промывочного оборудования

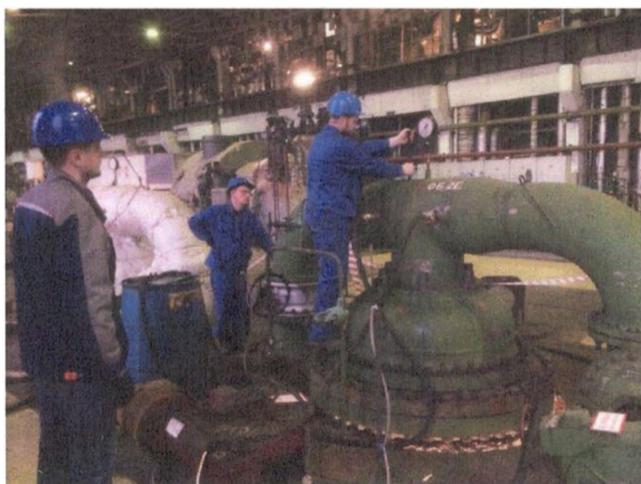
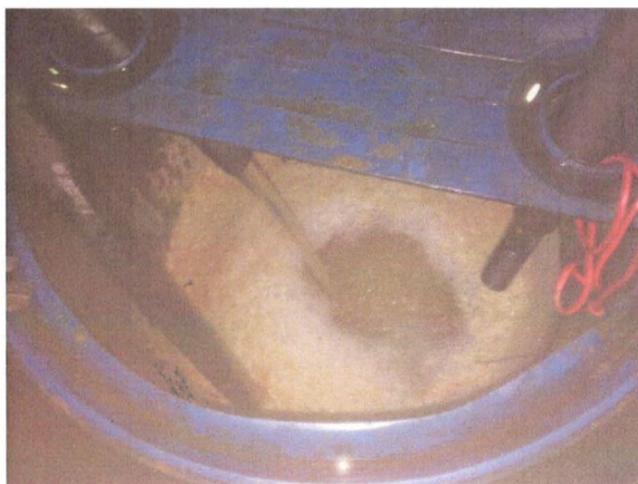
3.2.3. Проведение гидрохимической промывки бойлера на протяжении 12 часов. Промывка осуществлялась под постоянным контролем специалистов Исполнителя: производились систематические замеры показателя pH; для удержания концентрации раствора в рабочих параметрах доливалось средство «Антиржавин»; осуществлялись визуальные наружные осмотры промываемого оборудования. В ходе работ по проведению гидрохимической промывки наблюдалось выделение газа, о чем свидетельствует появление пены в промежуточной емкости. Это позволяет сделать вывод о том, что происходит удаление отложений карбонатного характера, растворение которых приводит к образованию  $\text{CO}_2$ . Также наблюдалось появление труднорастворимого темно-коричневого налета, представляющего собой комплексные соединения железа, на стенках промежуточной емкости и на поверхности промывочного раствора, что свидетельствует об удалении ржавчины с внутренних поверхностей бойлера.

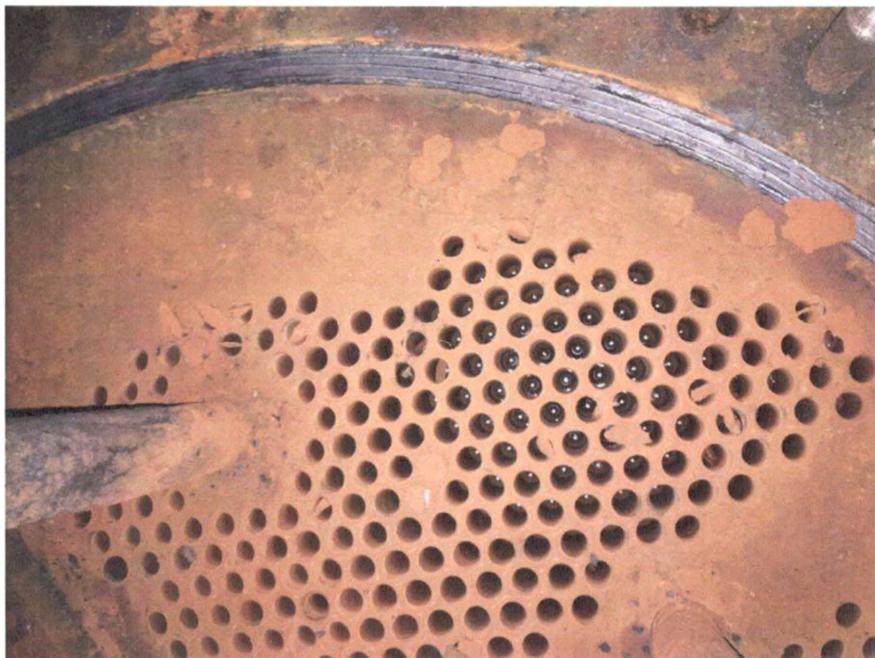
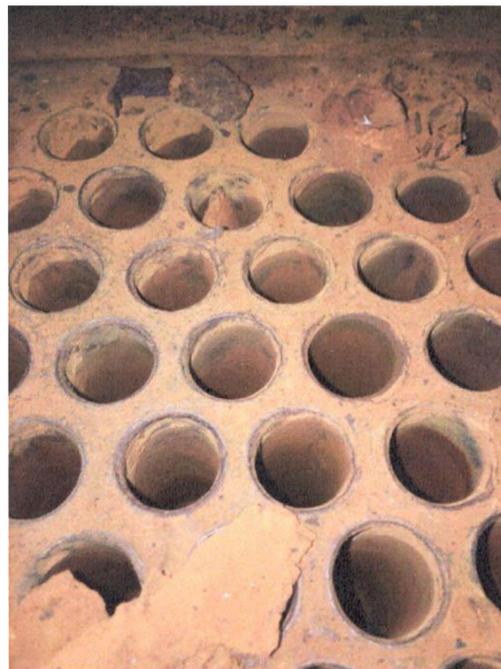
- 2.2. После этого техническим персоналом Заказчика был произведен демонтаж верхней крышки бойлера.
- 2.3. 25.12.2017 комиссией, состоящей из представителей Исполнителя и Заказчика, был произведен осмотр состояния трубного пучка. Было сделано заключение, что толщина отложений на внутренней поверхности трубок составляет от 1 до 1,5 мм. Результаты замеров и визуального осмотра были отражены в «Акте обследования исходного технического состояния трубного пучка бойлера тип ПСВ-315-3-23 от 25.12.2017 года».

*Состояние оборудования перед выполнением гидрохимической промывки:*

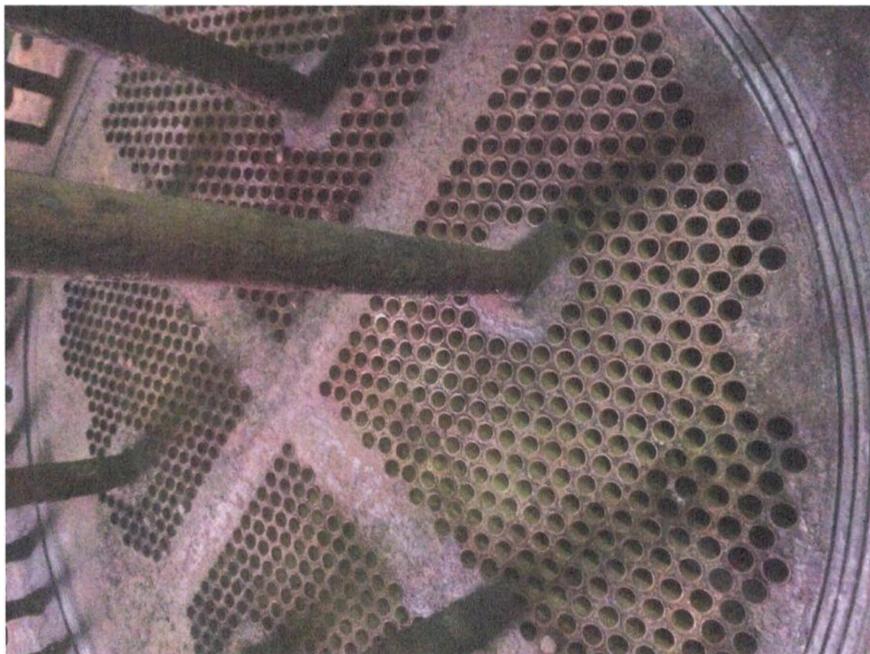
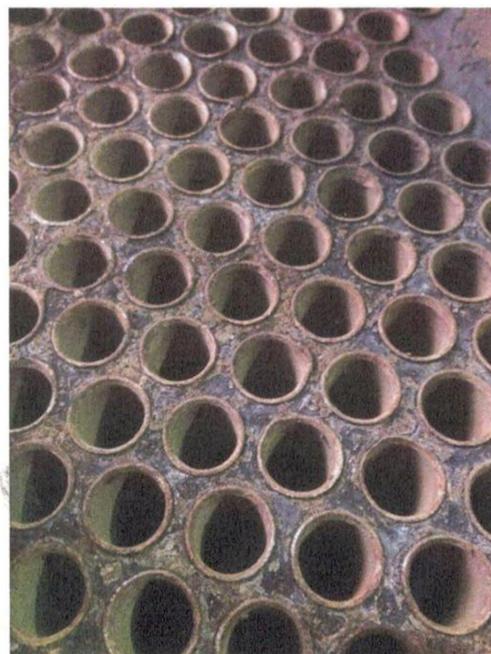
- 4.1. Обслуживающим персоналом Заказчика произведен демонтаж крышки бойлера, выемка трубного пучка и вскрытие поворотной камеры для осмотра.
- 4.2. Совместной комиссией Исполнителя и Заказчика был произведен визуальный осмотр и оценка выполненной работы, осуществлена фотофиксация результатов. Минеральных отложений на внутренних поверхностях трубок обнаружено не было. На внутренних поверхностях наблюдается пассивационный слой матового светло-серого цвета.

*Состояние оборудования после выполнением гидрохимической промывки:*

- 5.1. Сравнение исходных рабочих параметров ПСВ-315-3-23 с параметрами, полученными после гидрохимической промывки, позволяет признать испытания успешными.
- 5.2. Визуальный осмотр оборудования подтвердил полное удаление минеральных отложений с внутренних поверхностей трубного пучка.
- 5.3. Гидравлические испытания оборудования не выявили повреждений трубного пучка и подтвердили низкую скорость коррозии металлов в растворе реагента «Антиржавин».
- 5.4. Подтверждена высокая оперативность выполнения услуг по гидрохимической промывке, весь комплекс работ по удалению минеральных отложений бойлера ПСВ-315-3-23 занял 2 (двое) суток
- 5.5. По результатам проведенных работ признано необходимым:
  - изменить место врезки штуцеров как можно ближе к запорной арматуре для исключения мешков, застойных зон.
  - увеличить время промывки.
